# 香根草通讯

## 在巴西应用香根草控制海岸侵蚀和美观景观

**摘要** 为了实施 Riviera de São Lourenço 住宅发展项目（该项目位于圣保罗州北部海岸的 Bertioga，包含 11000 住宅单元），人们清除了原有的称之为“军都”的天然植被，为了完成任务不得已而为之。在成立了共同管辖机构以后，景观美化主要应用海滨雀稗草和椰子树，由于在景观美化过程中未能根据自然条件建立起确保土壤稳固的环境，海岸遭受了暴风雨和海浪的侵蚀。为了恢复遭到影响的坡地，环境部门授权采用有机物质，如树桩、原木、根系、生物可降解的侵蚀控制毯，土层（有机层和来自“军都”带的沙土层）。海边（环境）恢复项目采用了生物工程技术，应用了香根草篱，沉积物滞留器（编织品）、原木和生物降解侵蚀控制毯。

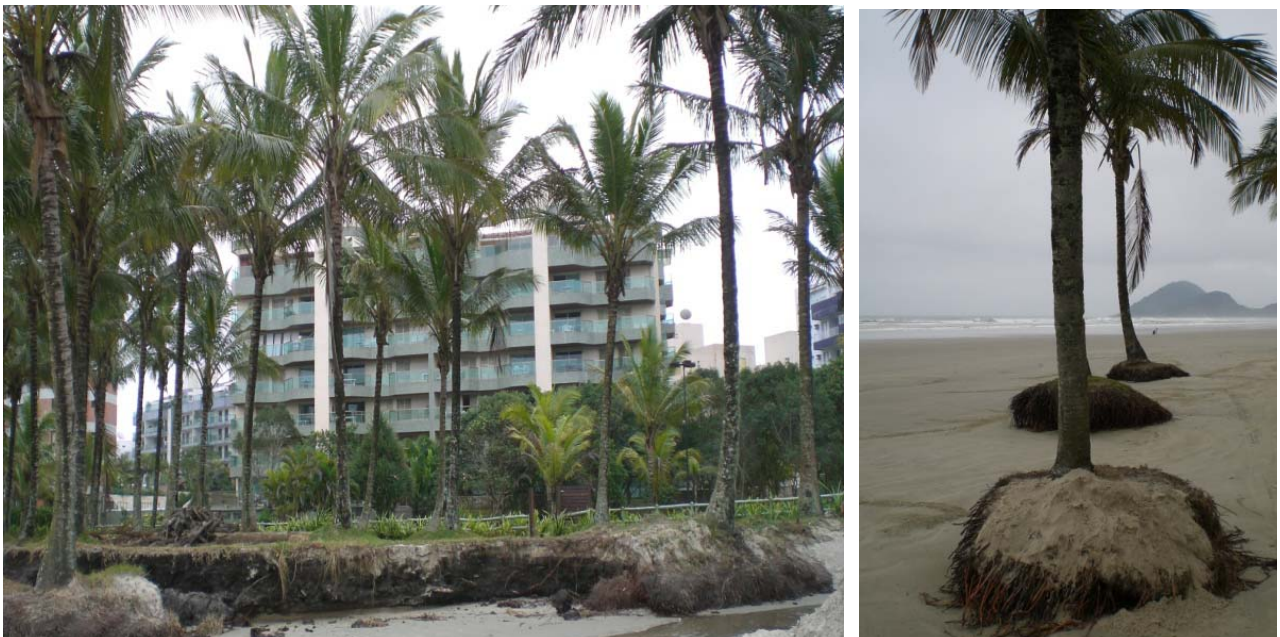
图1：海边遭受暴风雨和海浪的侵蚀

关于侵蚀，坡度控制在 1:3 (纵向：横向) 以内，为“甜草”雀稗 (*Paspalum maritimum*) 覆盖。这是一种抵抗力强，容易生长的乡土草本植物。在巴西海岸十分常见，用于控制土壤侵蚀。然而，这种方法并不能有效地保护土壤，维护稳定性。在从 1995 到 1997 的暴雨年份，“甜草”因根系不深，不能在高海浪时保护土壤，使得由“军都”形成的堤防遭到破坏 (图 1)。有的椰子树倒伏。造成严重侵蚀。

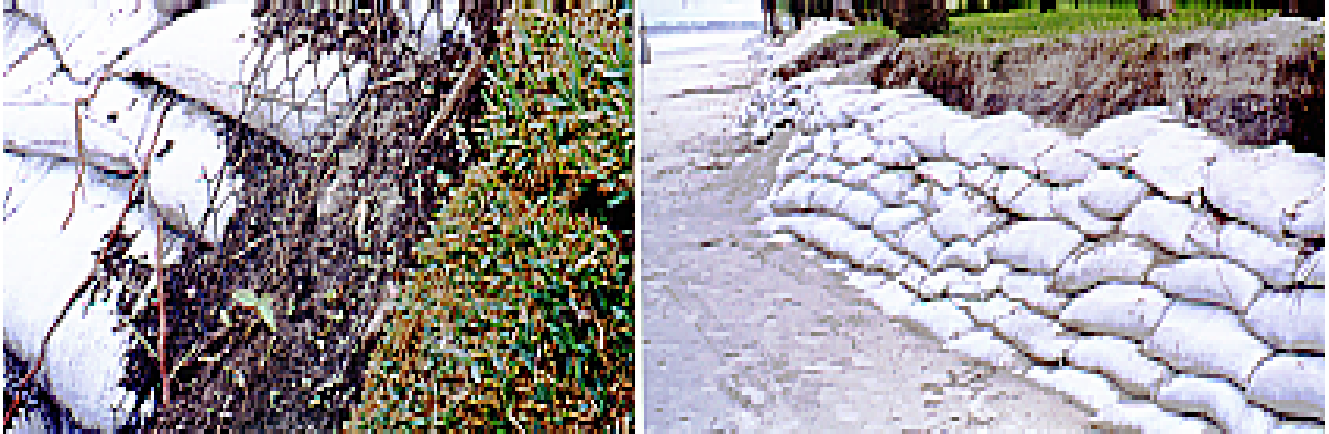
图 2 用沙袋抵御海潮侵蚀: 最初的控制侵蚀措施

最初在 2008 年解决的方法是用酒椰叶纤维制的袋子构建防冲堤，里面装上水泥 (12%) 和土壤 (88%) 的混合物，土壤来自清理植被阶段。将土袋堆成金字塔状，蒙上土工网 (由高密度的聚乙烯挤压成的塑料掩蔽

物), 尽量减少波浪冲击, 将从新栽植被处冲入水中沙子沉积下来, 从而形成一个增强了的“毯子”和均一的表面, 达到稳定性 (图 2)。

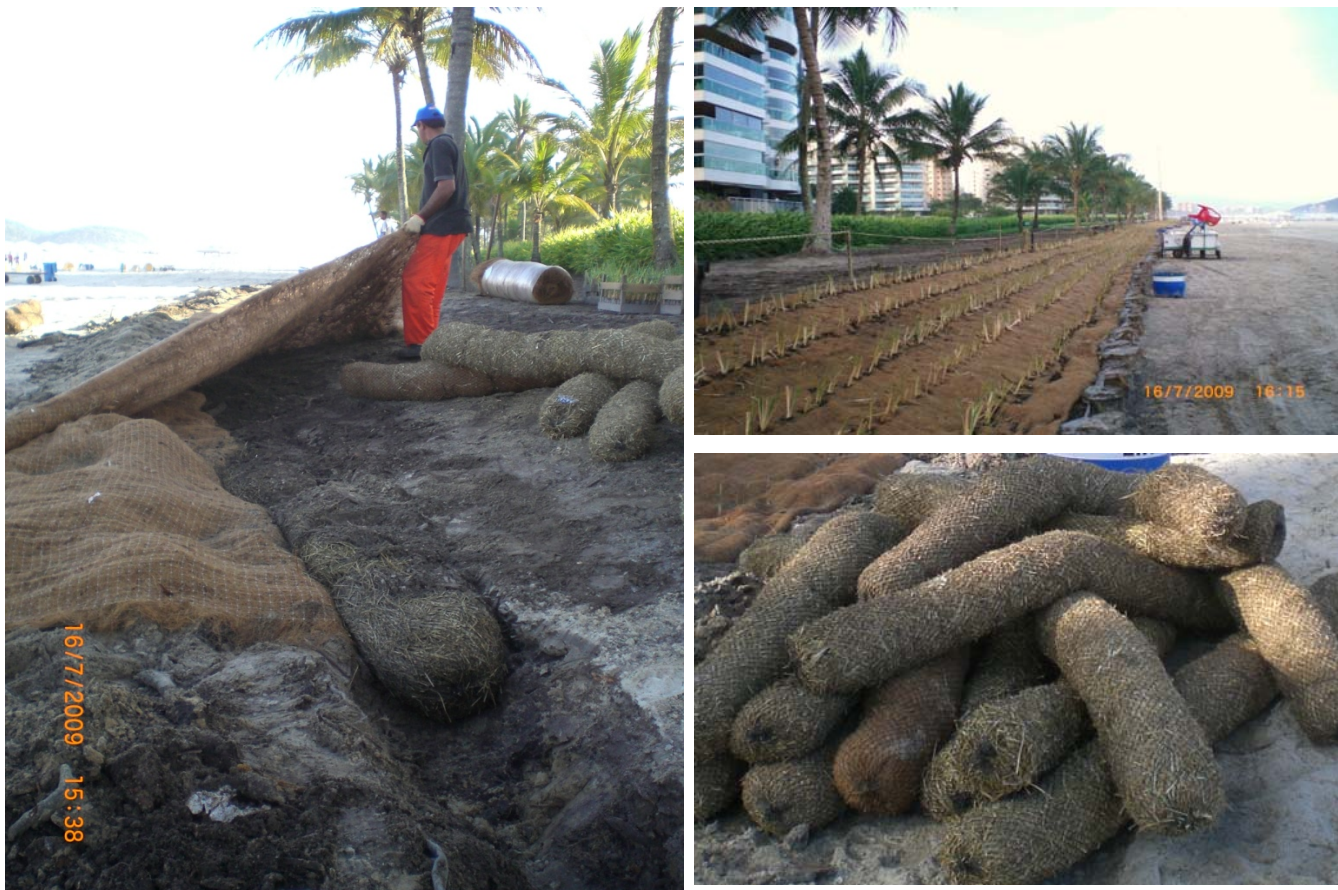
**图4：**安置沉积物滞留器和椰子纤维侵蚀控制毯（左），最终的项目实施：木栅栏，侵蚀控制毯和香根草篱（右上），沉积物滞留器（右下）

考虑到在不久的将来可能海平面上升, 设计者决定添加一些木栅栏将沙土与景观美化地区分隔开来, 以增加结构的安全性。木栅栏采用了在都市化项目进展中存储的部分木头。斜坡也综合进了在项目进行中存储起来的生物质, 根据巴西环境条例是不能烧掉这些东西的 (图 4)。

- 30 cm 直径沉积物滞留器（表1，图4左）。
- 50 cm 直径沉积物滞留器。
- 400 g 椰子纤维侵蚀控制毯。
- 20 cm 聚丙烯桩应用于安装控制毯。
- 香根草草苗。
- 来自树木砍伐时留下的树枝、根系和其他生物质。
- 树木砍伐时留下的表土和沙土。

- 沿共同管辖区花园边缘海边上沙土上挖一30cm深、3m宽的水平沟。
- 应用平均直径约30cm、长60cm的原木建木栅栏以固定坡脚。
- 在沟底上，木栅栏后方安置非纺织土工布。
- 在木栅栏后、土工布上安置50cm直径沉积物滞留器以保护坡脚。
- 填上表土和生物质，构建坡面。
- 在边坡顶安置30cm直径沉积物滞留器以保护坡顶。
- 安置椰子纤维侵蚀控制毯，每平方米应用4个聚丙烯桩。
- 在坡顶和坡脚方便种植香根草篱（每米7株）。再在两行之间种上3行香根草篱，间距1.5m（图4右，图5）。

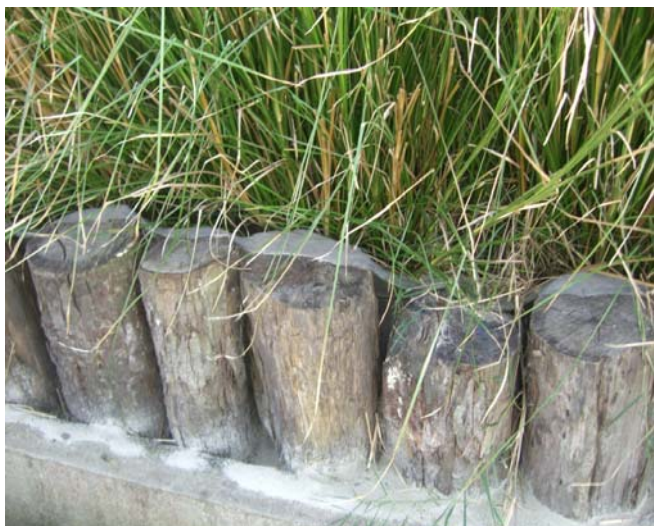
图5：木栅栏，土工布和香根草

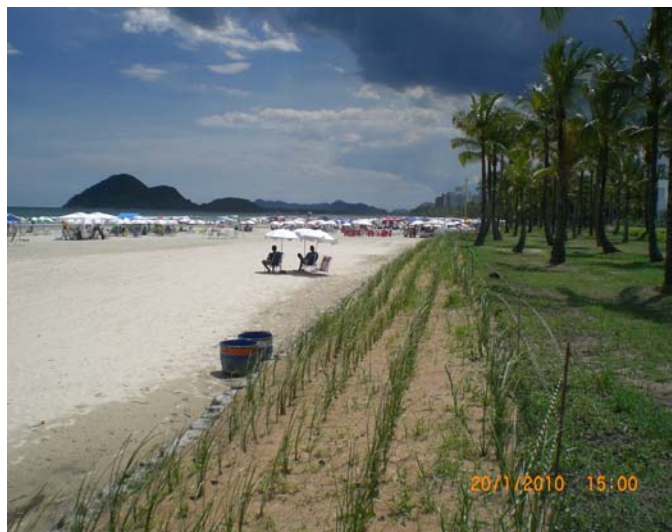
图6 刚刚开始生长的香根草

香根草的维护十分简单，花费低廉，只需在栽培季节补充一些草苗（香根草的死亡率几乎为零（图6）。一旦某些香根草篱遭受强潮汐或海浪侵袭会弯曲，只要在接近地面处割下，以利再生。

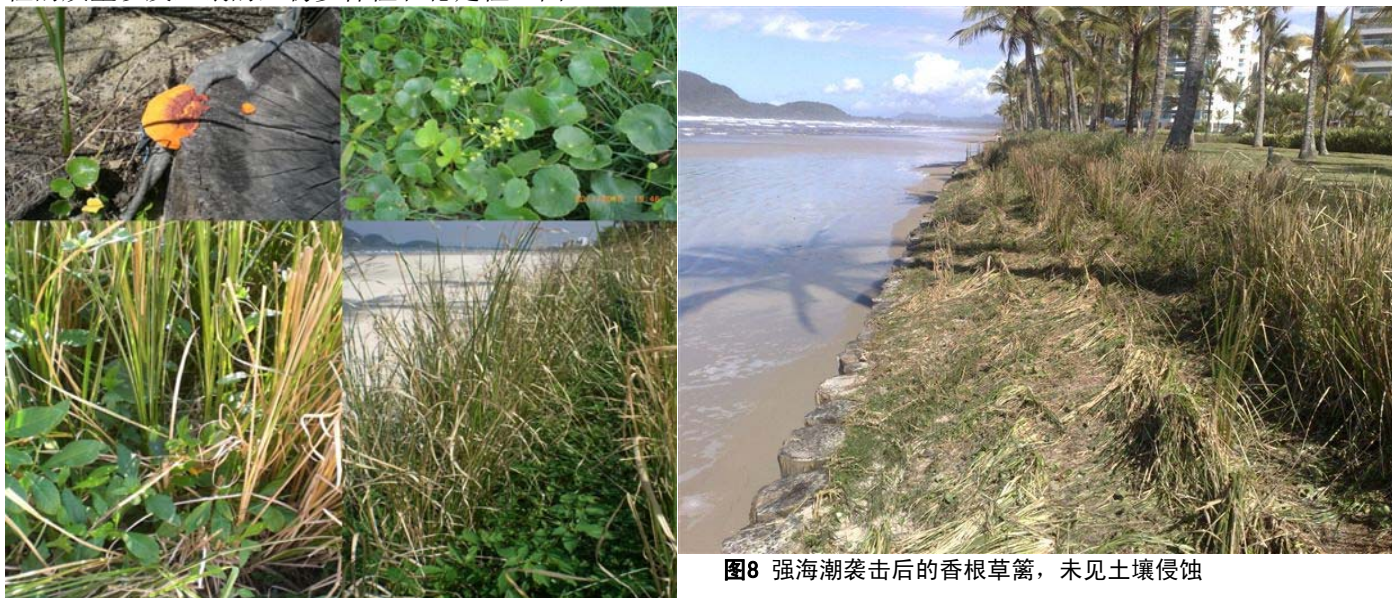
图7：恢复质量指示：真菌及一些军都乡土植物

现在，在恢复项目首期实施两年后，已经出现了草本乡土植物群落以及真菌，它显示了该地区的恢复进程的质量以及土壤的生物多样性和稳定性（图8）

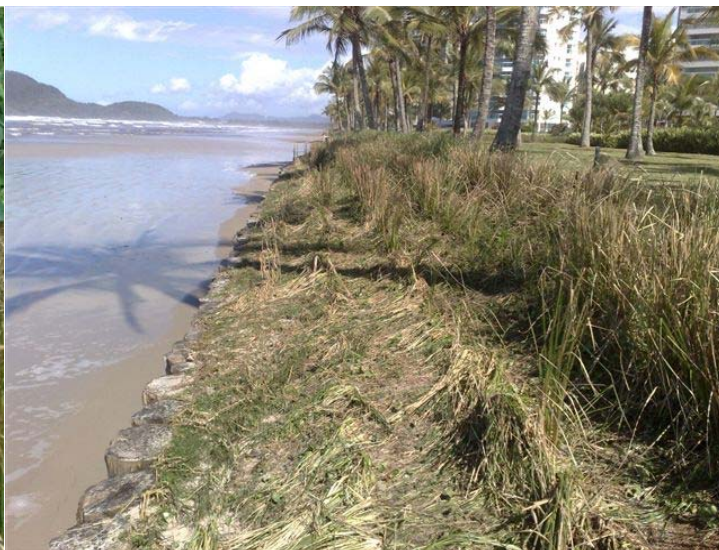
图8 强海潮袭击后的香根草篱，未见土壤侵蚀

巴西海边最高海潮袭击多发生在八、九月份。在2009年9月，遭到一些海浪袭击，当时项目第一部分仅仅实施了45天。结果是香根草倒伏了，但后来未经任何维护又自己恢复了（图8）。

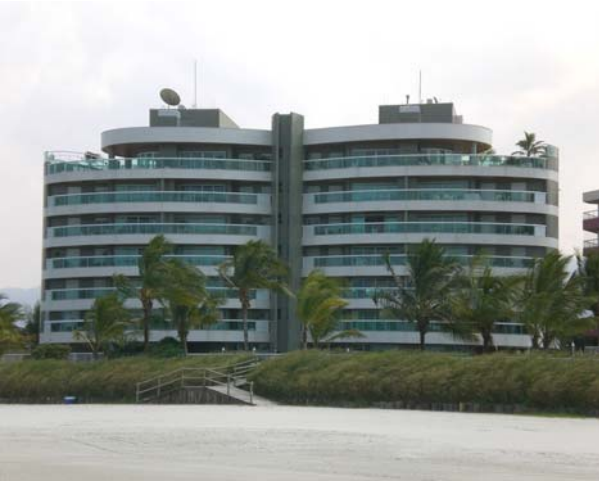
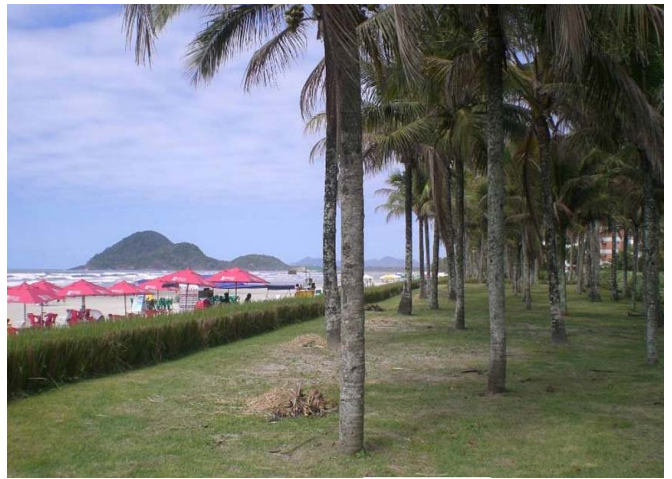
图9：香根草已经完全融入了景观

生物工程技术并不影响当地景观设计，却控制了侵蚀（图9）。种植的棕榈树易倒伏，不牢固，现在被安全体系所保护。
